**CONSULTATION PUBLIQUE DE L'ARCEP CONCERNANT  
LA REALISATION DES RACCORDEMENTS FINALS FTTH  
SUR TOUT LE TERRITOIRE**

Réponse du SIPPEREC – 4 mars 2021

*Exemples de dégradations du réseau et de plaintes d'administrés constatés depuis quelques mois sur les réseaux FTTH Europ'Essonne et Séquantic suite à des interventions de techniciens de la D3*

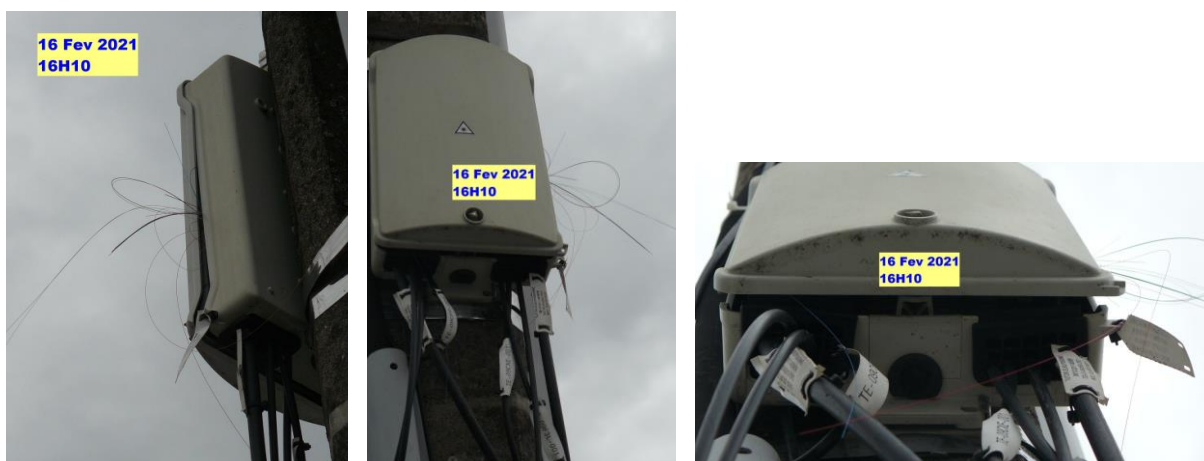
- Message du 17/02/21 – Marcoussis

Coupures de liaisons fibre de plusieurs habitants dans une rue de la ville. Photos prises par un habitant après intervention d'un technicien et remontées par un élu.

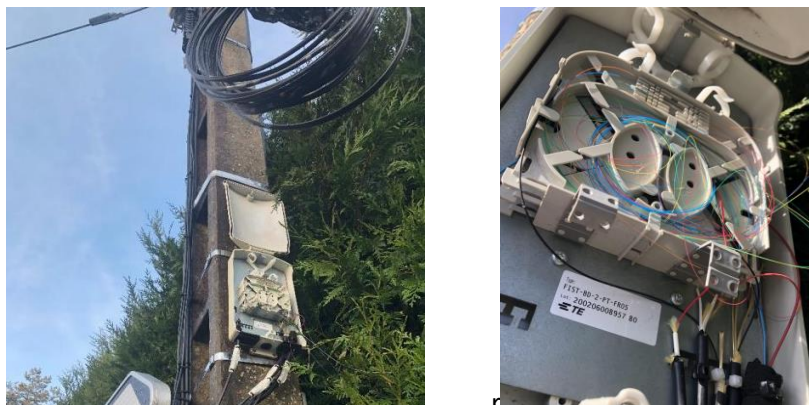
- Message du 15/02/21 – La Ville du Bois

Envoi de deux photos par un riverain. Il précise dans son message : « Suite à une intervention, le boîtier est resté plus de 3 semaines ouverts, il y a eu la tempête et cela a arraché notre fibre. A chaque ouverture du boîtier par n'importe quel intervenant, notre réseau est coupé. En l'espace d'un mois nous avons eu 3 coupures... ».

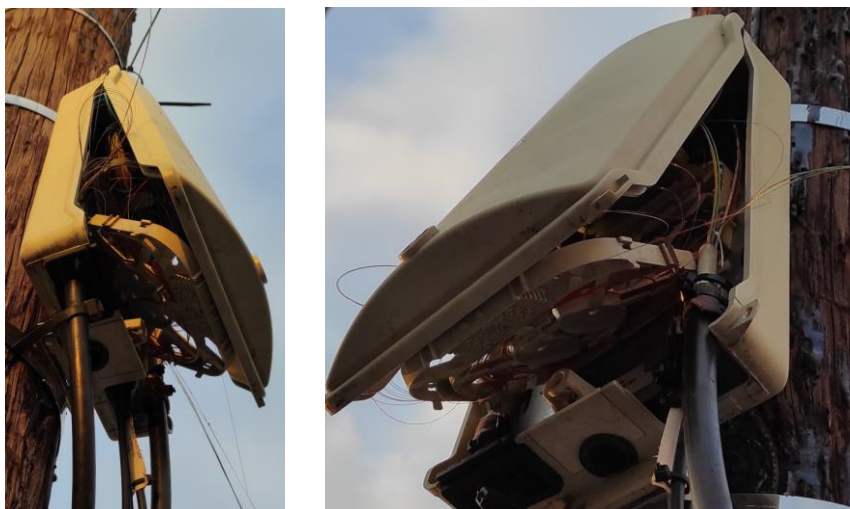
- Message du 14/01/21 – Epinay-sur-Orge

Photos envoyées par un élu, suite aux plaintes de plusieurs habitants pour des coupures de liaisons fibre.

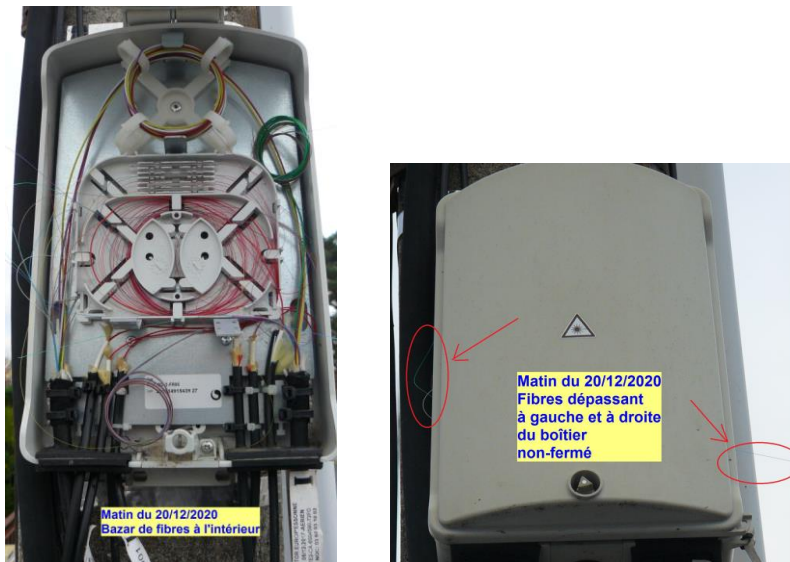
- Message du 21/12/20 – Marcoussis

Déconnexion durable d'abonnés. Photos remontées par un élu.

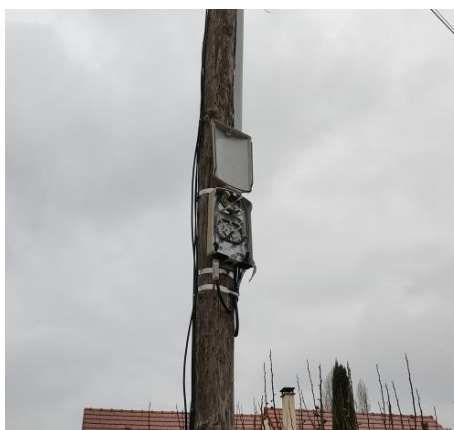
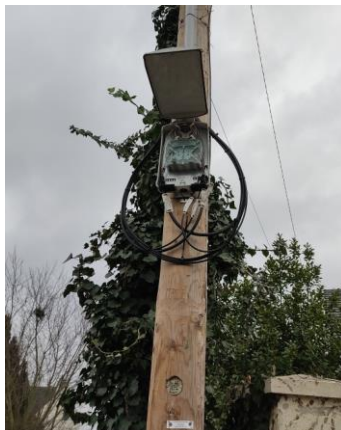
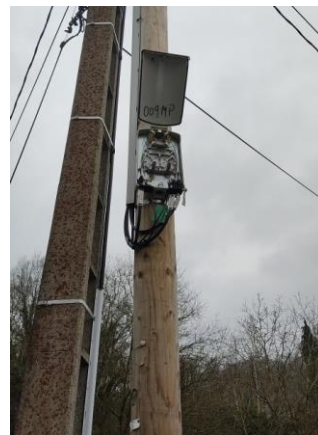
- 05/01/21 – Survey terrain du Sipperec

Constat de nombreux PBO laissés ouverts. Exemples de photos prises à Marcoussis par le Sipperec.

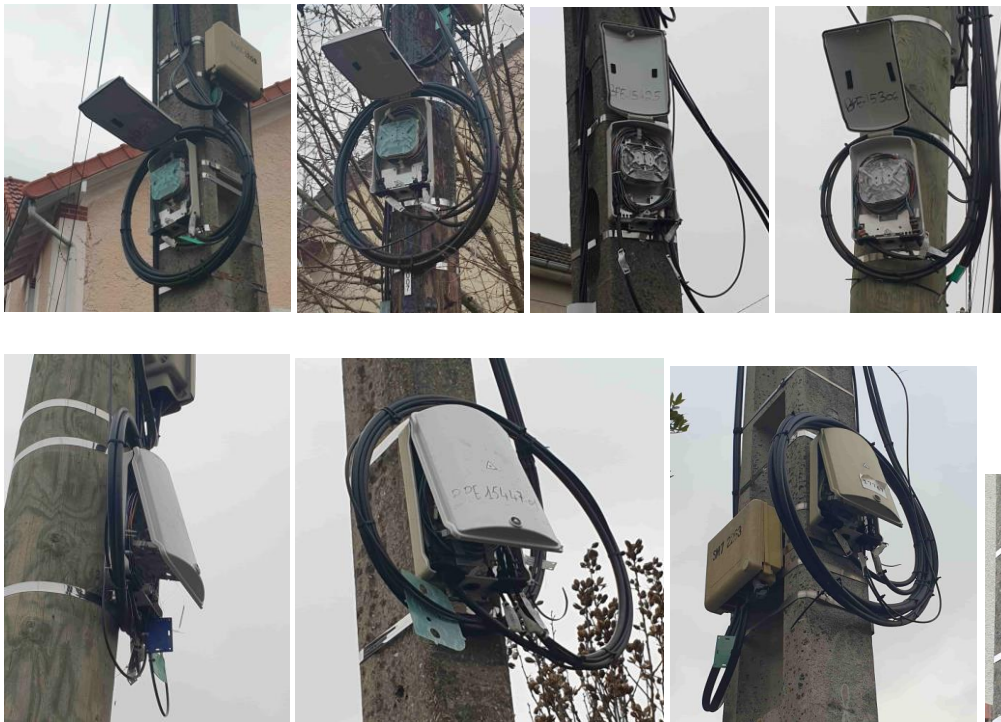
- Message du 21/12/21 – Saint-Michel-sur-Orge

Envoi de plusieurs photos par un habitant. Extrait du contenu de son message : « *Je suis effaré de voir que des dizaines de PBO sont mal refermés par les techniciens... La raison est que la clé pour ouvrir / fermer ces boîtiers est très spéciale. Je n'ai pu en trouver une sur internet pour fermer le PBO sur le poteau à côté de chez moi ou est reliée ma connexion fibre optique. Les conséquences de cette mauvaise fermeture peuvent être dramatique puisque l'eau et la neige peuvent entrer dans les boîtiers et rendre la connexion défectueuse... »*

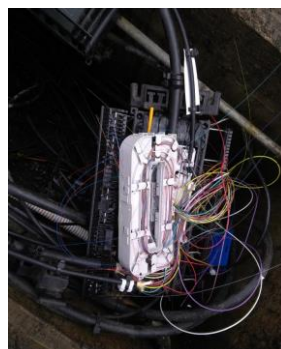
- Message du 26/10/20 – Villebon-sur-Yvette

Boîtier souterrain dégradé. Photo remontée par un riverain présent au moment de l'ouverture d'une chambre.

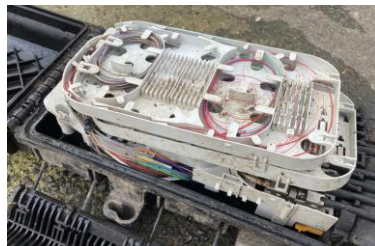
- Message du 15/01/2021 – Brétigny-sur-Orge

Extrait des propos d'un riverain : « *Je me permets de vous contacter suite à un problème de connexion Internet Fibre que j'ai chez moi depuis plus d'un mois maintenant... il s'avère que le réseau fibre est*

*complètement dégradée... les PBO sont dans un état déplorable (voir photo jointe), les fibres à nue sortent des cassettes et risquent constamment d'être pliées ou cassées à chaque manipulation (3 des 4 incidents en 2 ans), il y a de la terre et de l'eau plein le PBO. Et évidemment, l'eau a attaqué le plastique autour des fibres optiques, qui s'effritent à la moindre manipulation. Constaté personnellement... »*

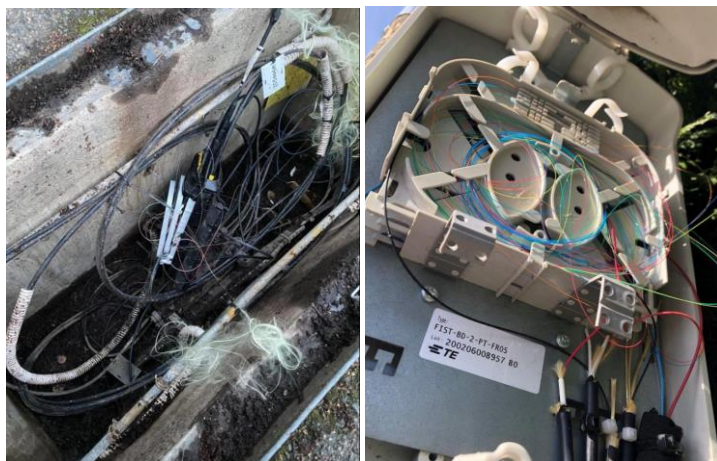
- Message du 26/02/2021 - la Ville-du-Bois

Message d'un élu : « Vous trouverez en PJ 2 photos montrant l'état du réseau fibre après passage "d'installateurs" pour le compte des OCEN. A cela il faut rajouter des témoignages inquiétants :

- Le sous-traitant ne sait pas où est le PBO
- Le sous-traitant emprunte de l'outillage (échelle, perceuse ...) au client
- Le sous-traitant laisse le chantier dans un état déplorable, quand il ne l'abandonne pas !
- Le sous-traitant débranche un autre usager pour brancher son client !
- Des délais d'intervention pour remise en état prohibitifs et mal organisés.
- Un câble multifibre sectionné et toujours pas réparé!

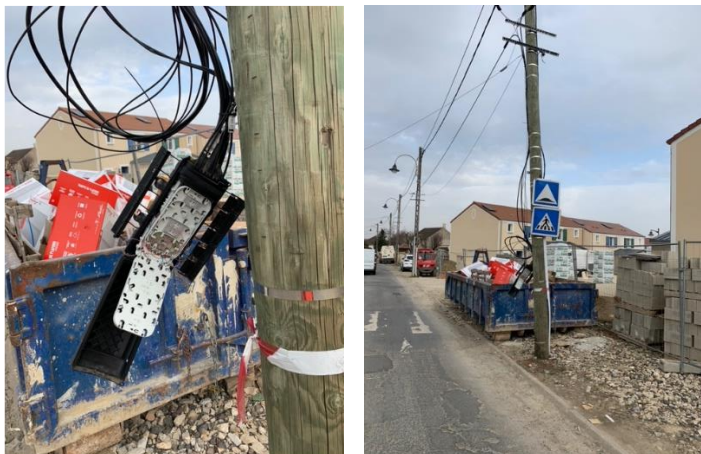
- Message du 03/03/2021 – Saulx les Chartreux

De la part d'un administré : « Bonjour, le technicien de l'opérateur ... nous a raccordé à 14h30 et a tout remis en place. Voici les photos du poteau à 15h53... Sabotage à nouveau ? Nous avons vraiment besoin d'aide ». Second message : « Le boîtier a été réparé il y a 1 semaine. Le technicien ... a branché à 14h30 mais autre technicien était aussi en cours de maintenance sur le boîtier, donc le technicien ... a laissé le

*boitier à l'autre personne. Notre internet fonctionne mais pour combien de temps ? Mon mari va tenter de fermer le boitier pour éviter qu'il prenne l'eau... mais une intervention me semble urgente. »*

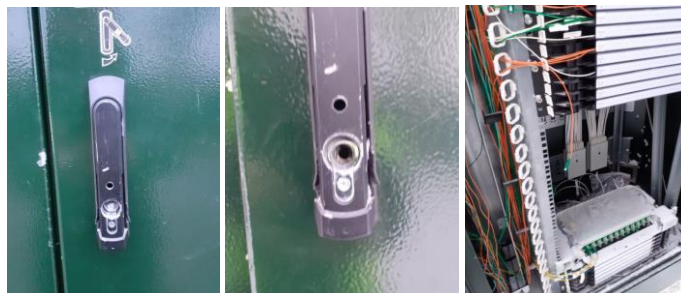
- Message du 09/02/2021 – Montlhéry

Propos rapportés par les services techniques. Dommage sur serrure de PM. Plus de triangle. Porte ouverte. Tiroirs ouverts. Câbles débranchés. Scotch installé provisoirement.

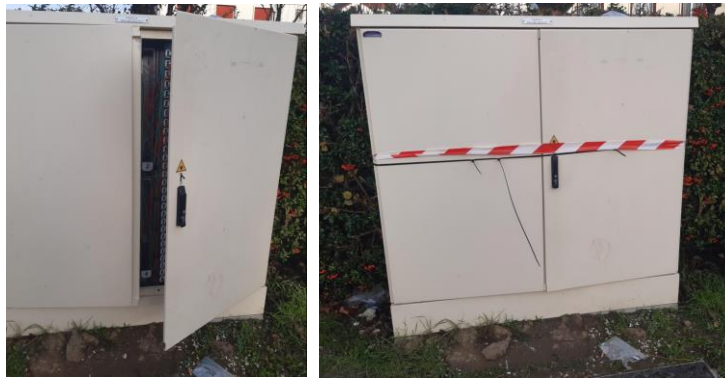
- Message du 24/11/20 - Sainte-Geneviève-des-Bois

Remontée des services techniques : « Une élue nous alerte sur un coffret « Fibre » ouvert en permanence avenue ... depuis un certain temps. Je suis allé voir sur place, le système de fermeture est HS, je pense que l'armoire a été forcée. J'ai fermé l'armoire avec des colliers RISLAN et mis de la rubalise. »

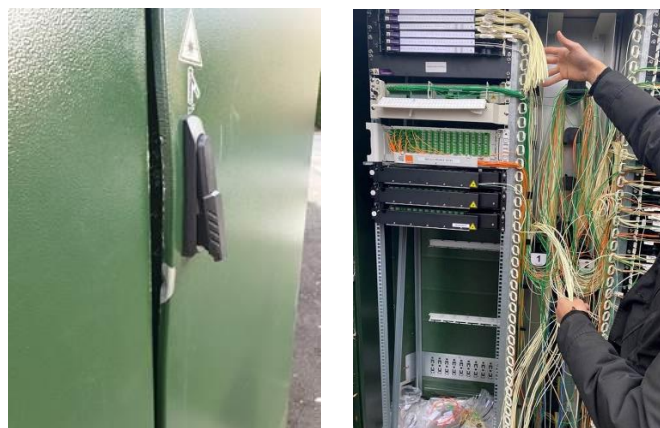
- Villebon-sur-Yvette – non daté fin 2020 ou début 2021  
Photo prise au moment du constat de dégradation du PM.
